Cirugía Guiada y Reconstrucción Tisular Luego de un Fracaso: la Importancia del Diagnóstico y la Planificación. Reporte de Caso Clínico

Guided Surgery and Tissue Reconstruction After Failure: the Importance of Diagnosis and Planning. Clinical Case Report

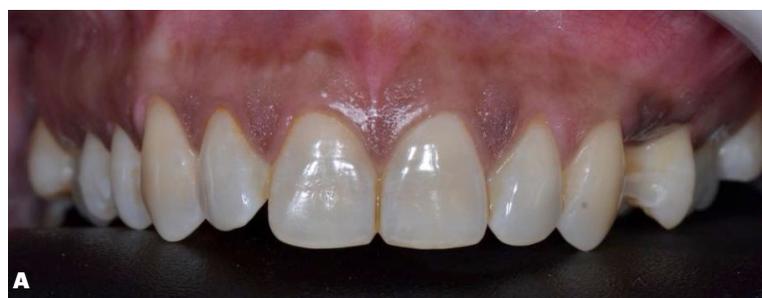
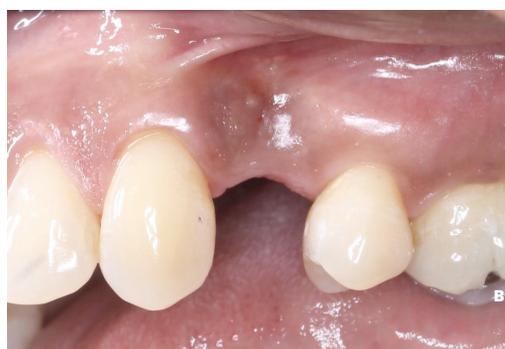
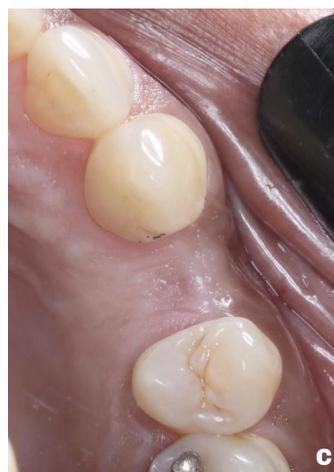
FIGURA 1. Imágenes preoperatorias. **(A)** Vista frontal. Se observa la ausencia de la pieza 2.4. **(B)** Vista vestibular. Se observa el colapso del sitio en la zona edéntula del 2.4. **(C)** Vista oclusal de la zona edéntula del 2.4.

A la inspección clínica intraoral, los tejidos gingivo-periodontales se presentaban en salud, evidenciando buenos hábitos de higiene bucal (Figura 1). En la zona a tratar, se observó la ausencia de la pieza 24 y el colapso vestibular.

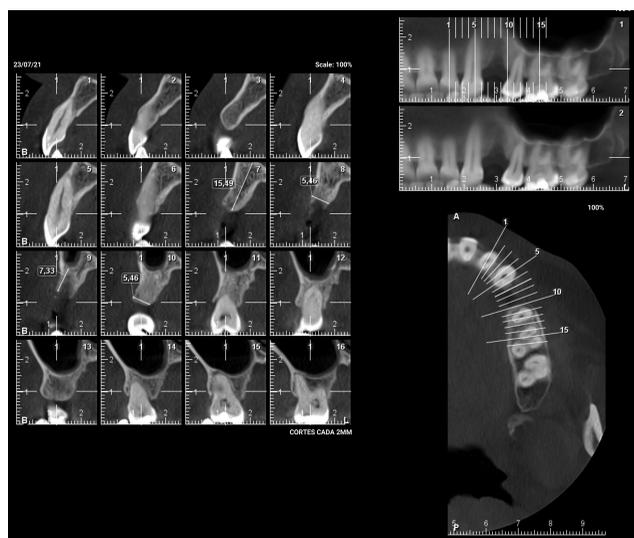
FIGURA 2. Tomografía computarizada de haz cónico. Se observa la cantidad y calidad ósea.

En la tomografía computarizada de haz cónico (Cone Beam Computed Tomography - CBCT) del sitio a tratar se observaba el defecto provocado por la pérdida del implante explantado espontáneamente (Figura 2) pero con suficiente disponibilidad ósea para colocar un nuevo implante con regeneración de tejido óseo hacia vestibular.

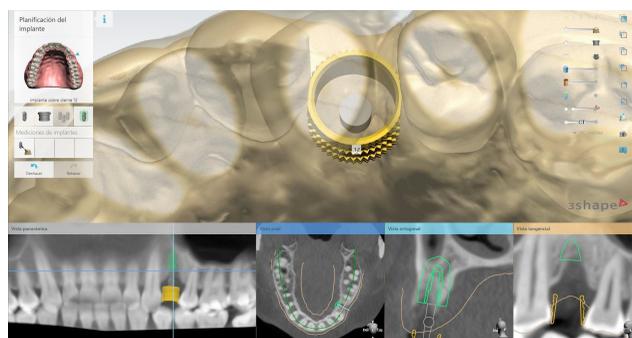
FIGURA 3. Diseño digital de guía quirúrgica

El caso clínico fue planificado mediante flujo digital. A partir de los archivos DICOM de la CBCT y de los archivos STL del escaneo intraoral, se diseñó una guía quirúrgica personalizada de precisión (Figura 3). Dentro de la planificación, se seleccionó el implante (Straumann® Bone Level Tapered 3,3 NC – Narrow CrossFit® \varnothing 3,3 mm - 8 mm) para la ubicación

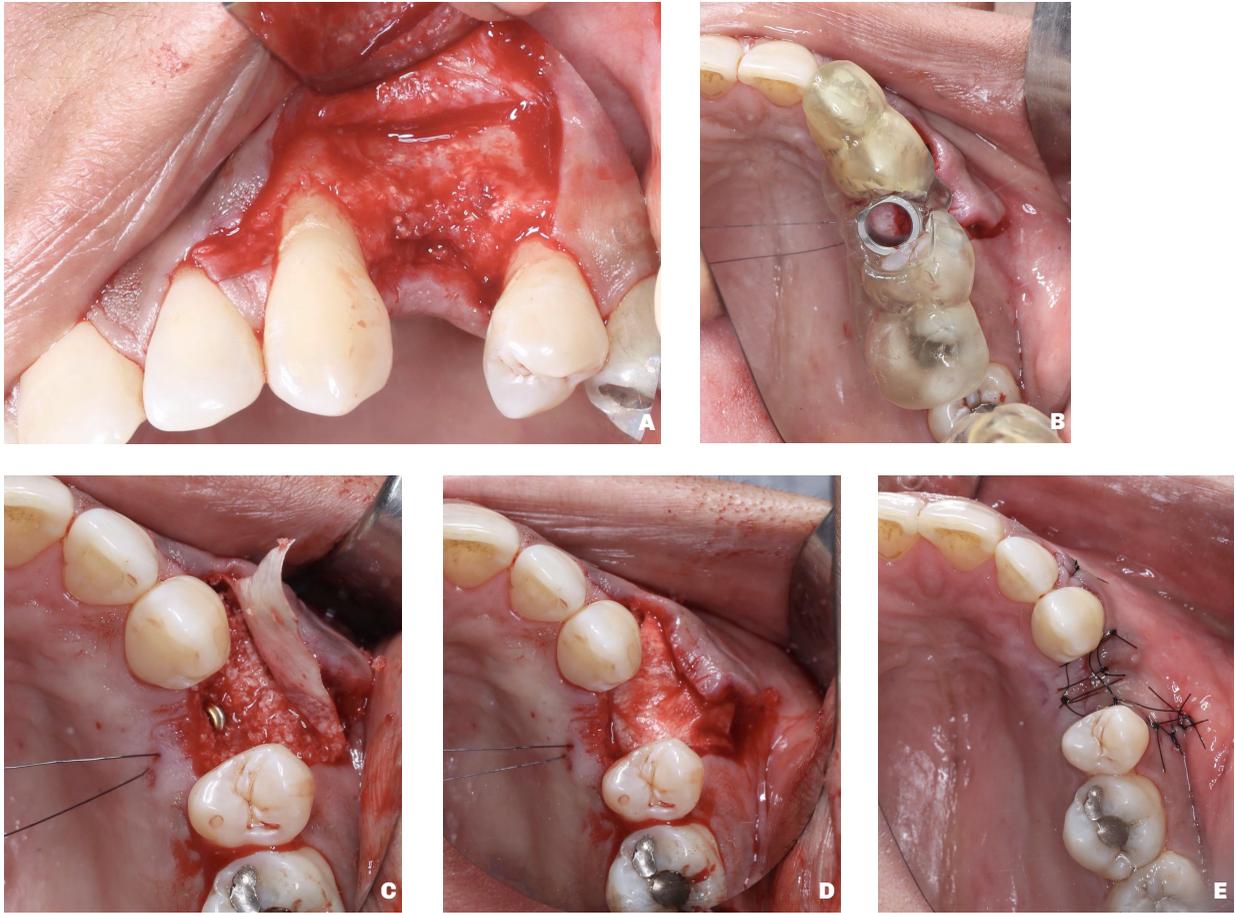
FIGURA 4. Procedimiento quirúrgico. (A) Levantamiento del colgajo y visualización del defecto óseo. (B) Ubicación de la guía Quirúrgica. (C) colocación del implante y del sustituto óseo. (D) colocación de la membrana por vestibular. (E) sutura.

El acto quirúrgico comenzó con la aplicación de anestesia local infiltrativa con solución inyectable de clorhidrato de carticaína 4% / L-adrenalina 1:100.000 (Totalcaina Forte®) en fondo de surco y en palatino del sitio a tratar. Luego se realizó una incisión crestal en el reborde del 2.4, que se continuó con una incisión intracrevicular en 2.3 con protección de papila entre 2.2 y 2.3. A mesial de la pieza 2.5 se hizo una incisión vertical liberadora para permitir el correcto acceso a la zona del defecto. Posteriormente, se levantó un colgajo mucoperióstico y se realizó la eliminación de tejido de granulación y restos de biomateriales de los tratamientos previos (Figura 4A). A continuación se ubicó en posición la guía quirúrgica comprobando la correcta estabilidad de la misma (Figura 4B). Se realizó el fresado secuencial correspondiente al implante (Straumann® Bone Level Tapered 3,3 NC – Narrow CrossFit® $\varnothing 3,3$ mm 8 mm) y la colocación del mismo de forma guiada (Figura 4C). La plataforma del implante se ubicó a nivel yuxtaoseo por mesial, distal y palatino. En la zona central vestibular, el defecto óseo no permitió que la totalidad del implante

quedara cubierto por tejido óseo nativo. Este sitio fue regenerado con Straumann® BoneCeramic™ y cubierto con una membrana reabsorbible Jason® (Figura 4D). Previo a la ejecución de la regeneración ósea guiada, se realizaron perforaciones en la cortical ósea vestibular para fomentar la irrigación del sitio. Finalmente se reposicionó el colgajo y se suturó con Nylon monofilamento de 5.0 (Figura 4E) y se dieron las indicaciones postoperatorias correspondientes. Con el objetivo de controlar el edema y producir analgesia postoperatoria, se aplicó fotobiomodulación láser en 3 instancias: inmediato extraoral, a las 48 horas extraoral e intraoral y a los 5 días extraoral e intraoral (laser diodo 940 nm, 10 joules/cm²) (Figura 5).

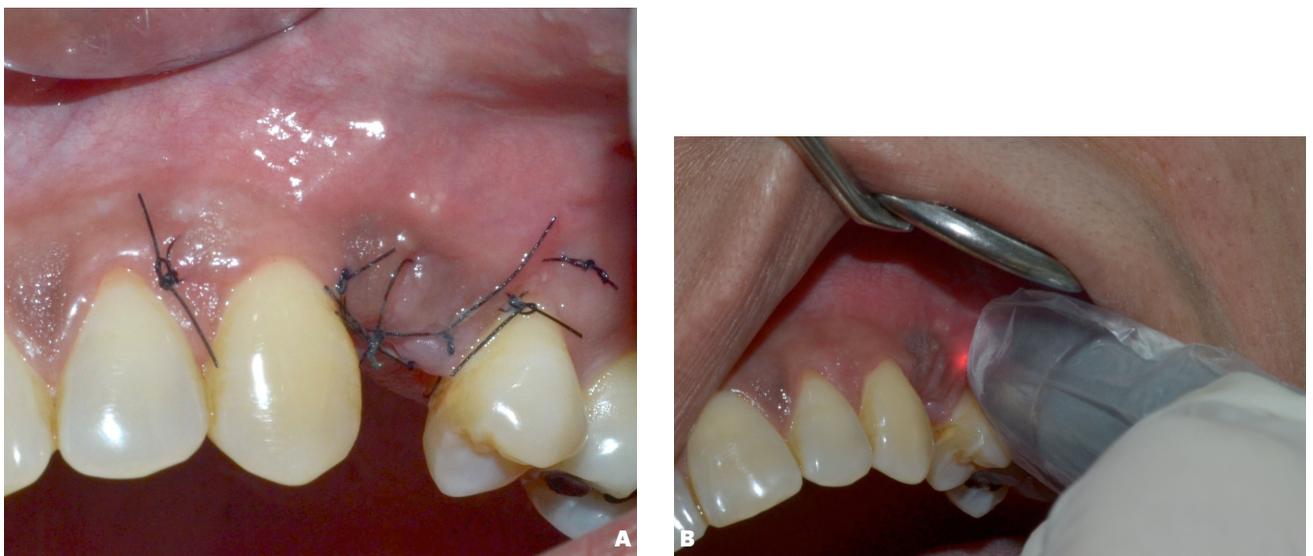
FIGURA 5. (A) Control y (B) aplicación de láser. Fotobiomodulación láser en 3 instancias (inmediato extraoral, a las 48 horas extraoral e intraoral y a los 5 días extraoral e intraoral) con el objetivo de controlar el edema y producir analgesia postoperatoria (láser diodo 940 nm, 10 joules/cm²).

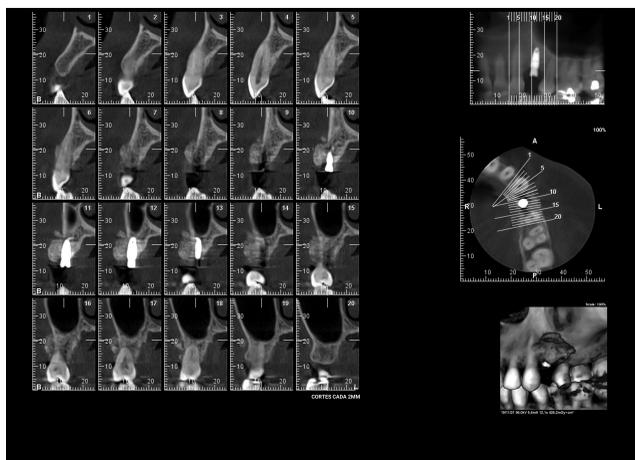
FIGURA 6. Tomografía Computada de haz cónico de control a los 90 días.

Se indicó una tomografía de control previa a la rehabilitación del implante (Figura 6). En ella pudo observarse la ganancia ósea producto de la regeneración ósea guiada realizada en el sitio.

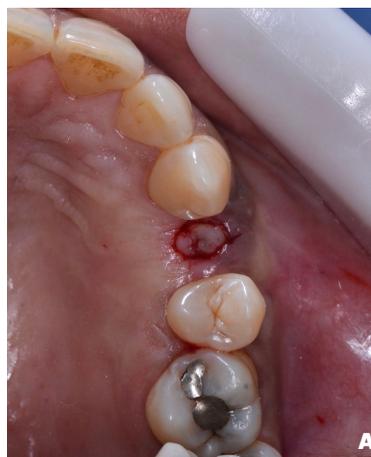
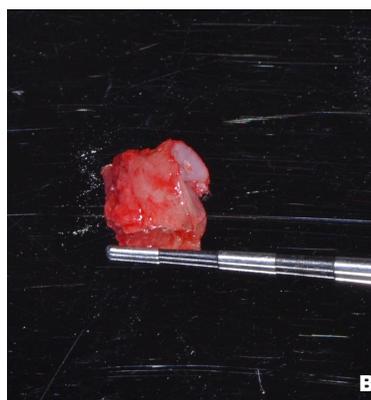
FIGURA 7. (A) Vista oclusal. Apertura del implante con punch. **(B)** Muestra de tejido blando retirada para el análisis anatomopatológico.

La apertura del implante se realizó a las 13 semanas de la cirugía. Mediante un punch manual se retiró el tejido mucoso que se encontraba sobre la tapa del implante y el mismo se envió a analizar al Laboratorio de Biomateriales de la Cátedra de Anatomía Patológica de la Facultad de Odontología de la Universidad de Buenos Aires (Figura 7). Para constatar la estabilidad del implante y la posibilidad de realizar su carga, se midió el índice Isq de Ostell®, obteniendo un valor

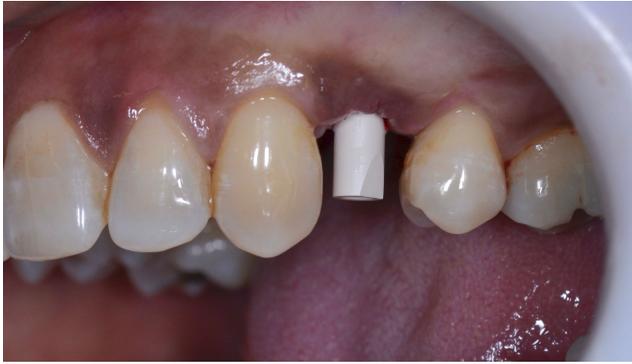
FIGURA 8. Vista vestibular. Colocación de Scan Body.

de 74 Isq. La rehabilitación del implante se realizó mediante flujo digital. Se colocó el Scan body correspondiente (CARES® NC Cuerpo de referencia mono), y se procedió al escaneo con 3Shape Trios® (Figura 8). Tanto el pilar seleccionado (NC Variobase® para corona \varnothing 3.8 mm, AH 5.5 mm, GH 2 mm) como los archivos obtenidos del escaneo se enviaron al laboratorio de Nuevas Tecnologías de la FOUBA (Figura 9). El material de elección para la corona definitiva fue de disilicato de litio. Una vez recibida la restauración del laboratorio, se realizaron los ajustes correspondientes y la instalación de la corona cemento-atornillada, sellando la chimenea con teflón y resina compuesta (Figura 10). Se comprobó radiográficamente el asentamiento de la misma.

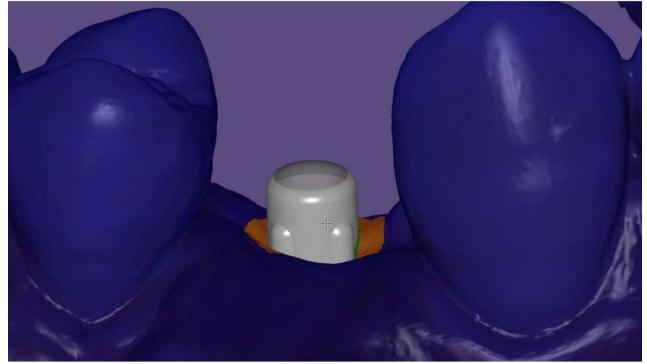
FIGURA 9. Diseño de la corona de disilicato de litio sobre el Variobase.

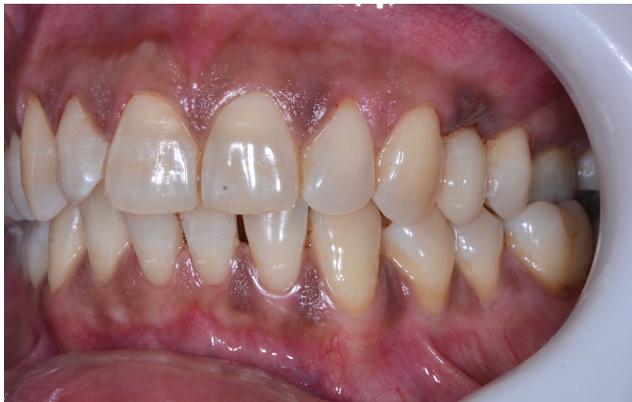
FIGURA 10. Restauración finalizada e instalada.

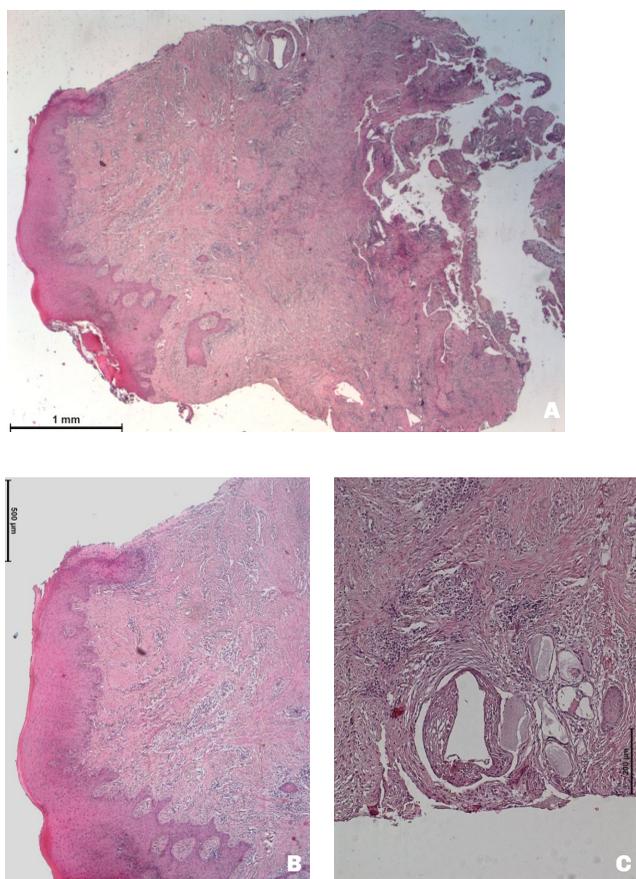
FIGURA 11. Microfotografías correspondientes a la muestra remitida para el estudio anatomopatológico al Laboratorio de Biomateriales FOUBA. **A.** Vista general de la muestra. **B.** Magnificación de la imagen que evidencia una zona de fibrosis con infiltrado inflamatorio en el corion. **C.** Magnificación de la imagen que evidencia restos de partículas del sustituto óseo en el tejido conectivo, rodeadas de un tejido fibroso

La muestra de tejido tomada con punch al momento del destape fue remitida para el estudio anatomopatológico al Laboratorio de Biomateriales de la FOUBA. La muestra fue incluida en parafina, y luego coloreada con la tinción de hematoxilina-eosina (Figura 11).

La porción más superficial de la muestra evidencia el epitelio y por debajo el tejido conectivo (figura 11A). En el corion, a mayor magnificación, se observó una zona de fibrosis con infiltrado inflamatorio de tipo crónico con la presencia de plasmocitos y linfocitos, entre los haces de las fibras colágenas (Figura 11B). Adicionalmente, se observaron restos de partículas del sustituto óseo que quedaron alojadas en el tejido conectivo, rodeadas de un tejido fibroso (Figura 11C). Donde se observan imágenes negativas, se comprueba la desaparición de la partícula, por la desmineralización completa de la misma por la técnica de inclusión. En otros sitios, se observa en las imágenes material granuloso que representa restos del sustituto que quedó dentro de las cavidades, sin cuadro inflamatorio que lo rodee inmediatamente.

Las partículas persistentes son totalmente biocompatibles ya que no hay cuadro inflamatorio directo relacionado.

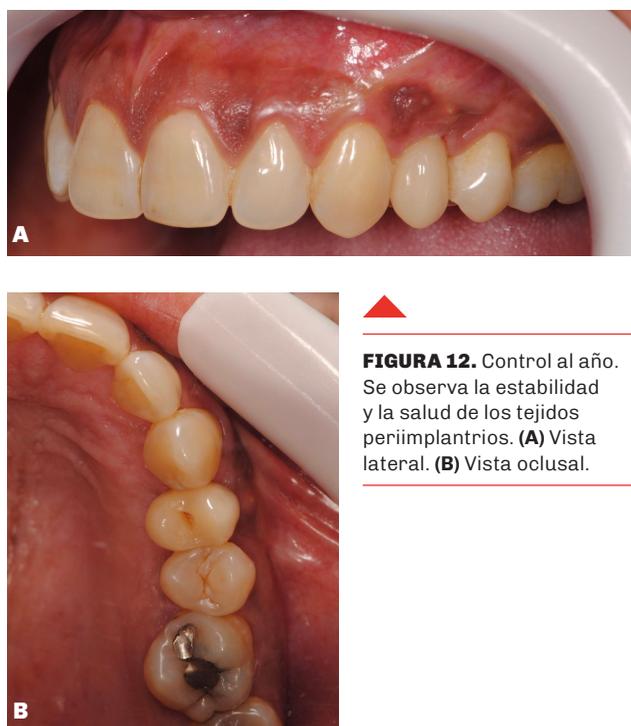
FIGURA 12. Control al año. Se observa la estabilidad y la salud de los tejidos periimplantarios. **(A)** Vista lateral. **(B)** Vista oclusal.

En el control realizado al año pudo comprobarse la estabilidad de los tejidos periimplantarios (Figura 12). Los parámetros clínicos, profundidad de sondaje, ausencia de sangrado al sondaje y placa 0 en superficie demostraron la salud del complejo prótesis/implante. El control postoperatorio volvió a repetirse a los dos años, observándose los mismos resultados clínicos.
